## Verslag thermo grafisch onderzoek PU-zolderisolatie van dak en muren

Op zaterdag 31 januari 2026 heeft EG Delft een thermografisch onderzoek uitgevoerd op de zolderverdieping van een vrijstaande woning (bouwjaar 1926). De zolder is geïsoleerd met polyurethaanschuim (PU-schuim) binnen een houten vakwerkconstructie. Doel van het onderzoek was het vaststellen van mogelijke thermische lekken en het beoordelen van de kwaliteit en uniformiteit van de aangebrachte isolatie.

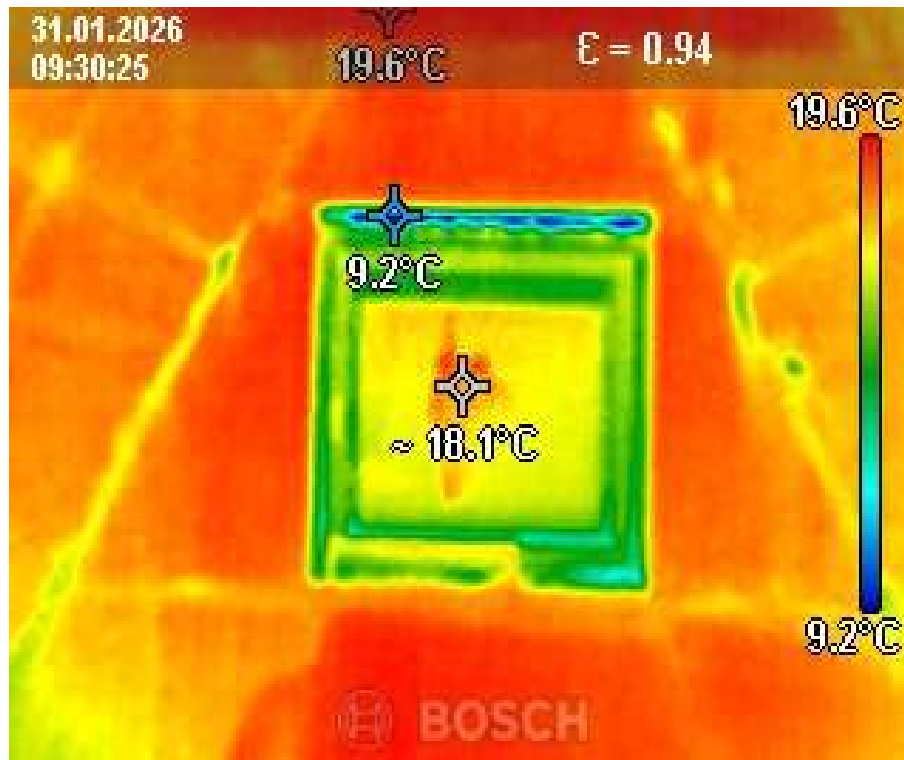
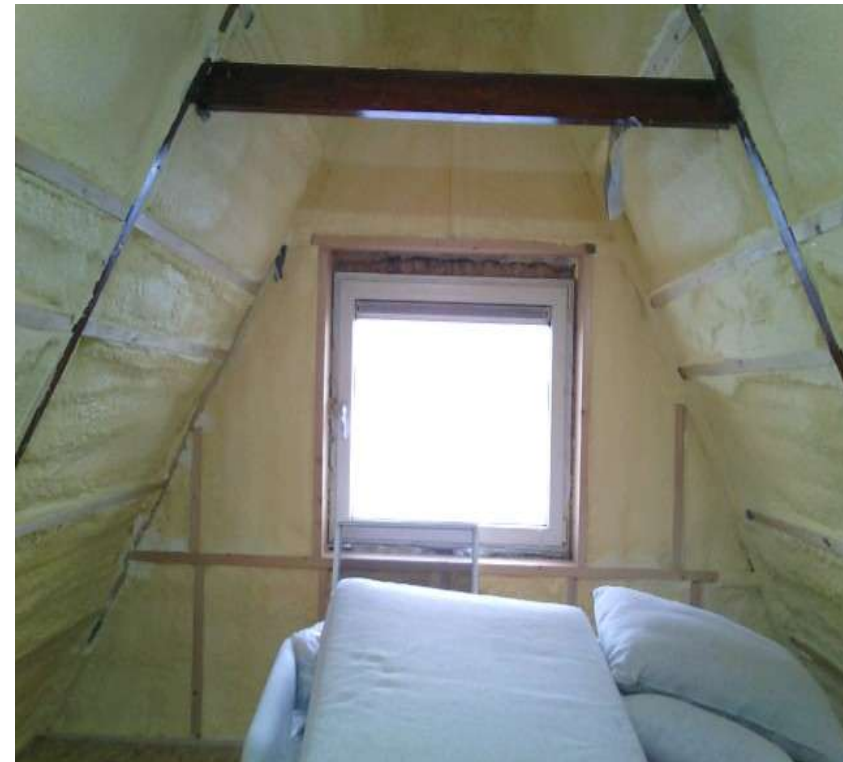
Foto 1: Raam omgeving aan de voorzij

- Vooral in de hoeken is er onvoldoende PU-schuim aangebracht, waardoor de kwaliteit van de isolatie achterblijft bij wat er mogelijk is!
- Over het algemeen zijn echter de grote vlakken goed gevuld.
- De PU-dikteverschillen zijn op foto goed te zien.
- Ook is te zien dat de houten structuur minder goed isoleert dan het PU-schuim,

- Het raam isoleert minder dan het PU-schuim.

- Vul alle hoeken, naden en aansluitingen opnieuw met PU-schuim of een gelijkwaardig isolatiemateriaal.
- Besteed extra aandacht aan de aansluiting tussen isolatie en houten constructie.

- Overweeg vervanging van het enkelglazen dakraam door een modern, goed geïsoleerd dakraam met thermisch onderbroken kozijn.
- Verbeter de isolatie onder en rondom bestaande ramen.

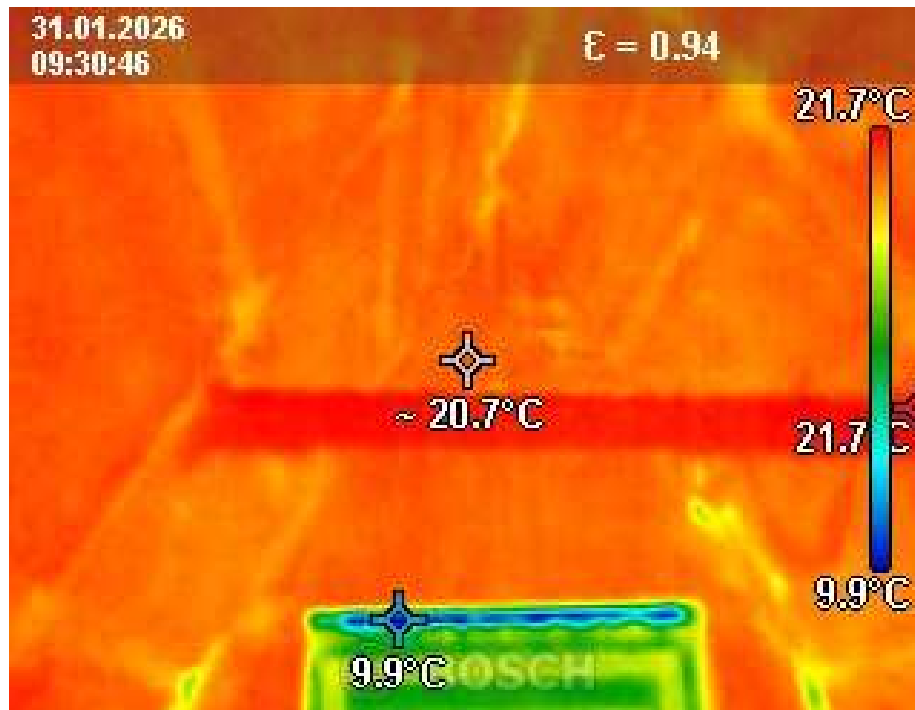
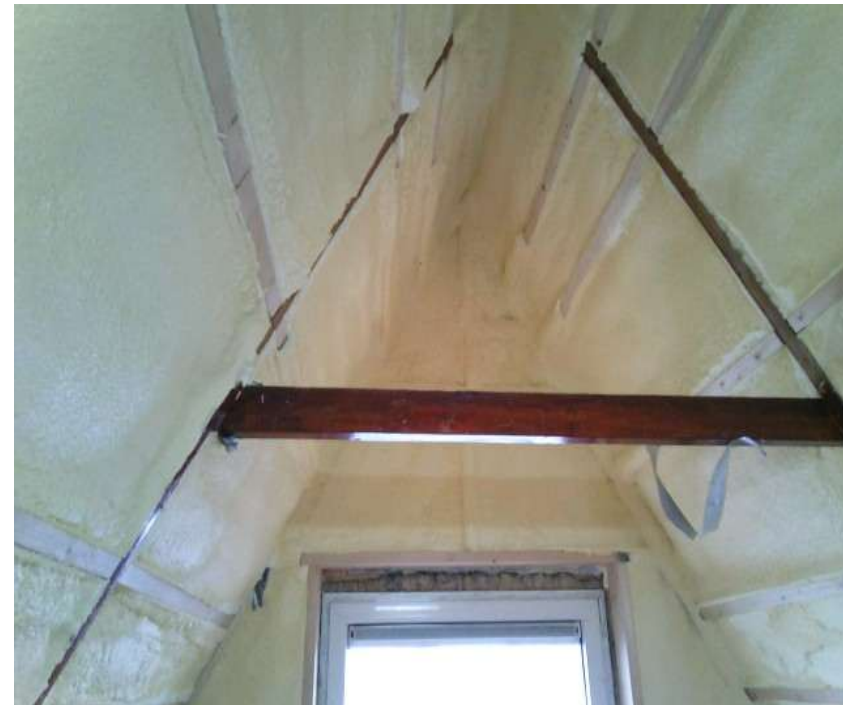
Foto 2: Puntdak ter plekke van het raam aan de voorzijde

- De temperatuur in de nok van het dak is hoger dan op lagere plekken op zolder,
- De beelden laten opnieuw de tekorten bij het aanbrengen van het PU-schuim (de isolatie) zien,
- Het raam staat op de kipestand, waardoor boven het raam een veel lagere temperatuur wordt geregistreerd.

- Dicht luchtlekken rondom ramen, dakraam en schoorsteen zorgvuldig af.
- Controleer en verbeter aansluitingen bij dakvlakken en nok.

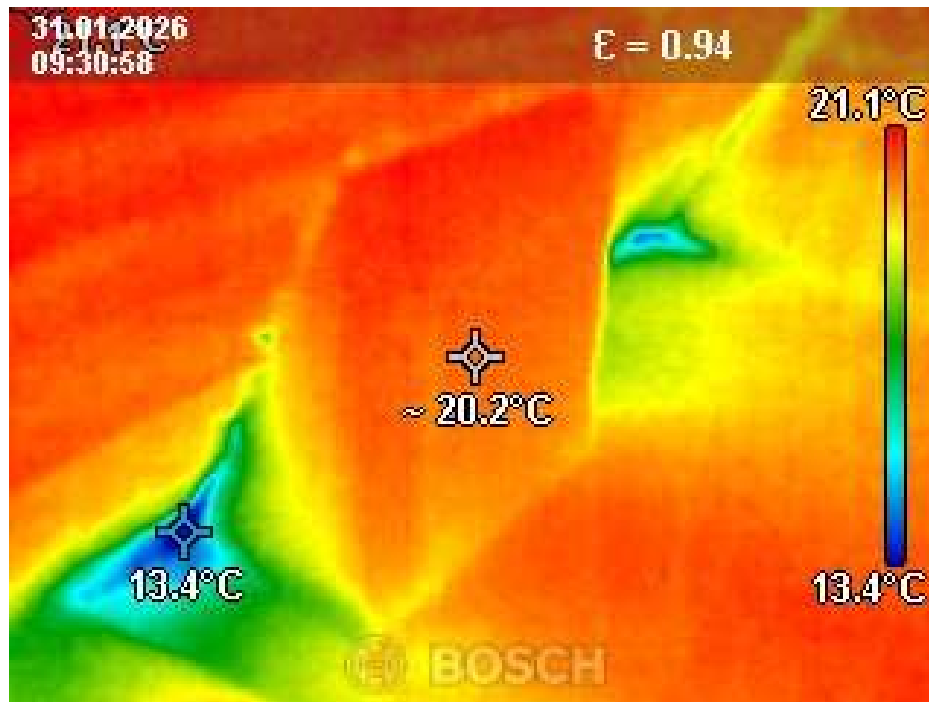
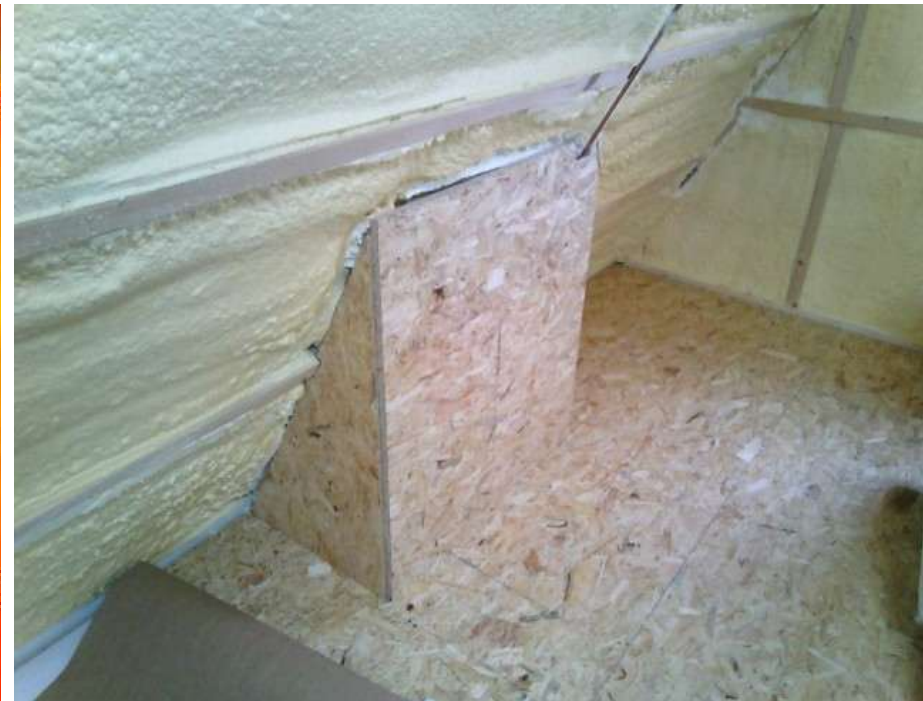
Foto 3: Situatie ter plaatsen van de schoorsteen

- Op deze beelden is duidelijk te zien dat de hoeveelheid aangebrachte isolatie in een tweetal hoeken onvoldoende is.

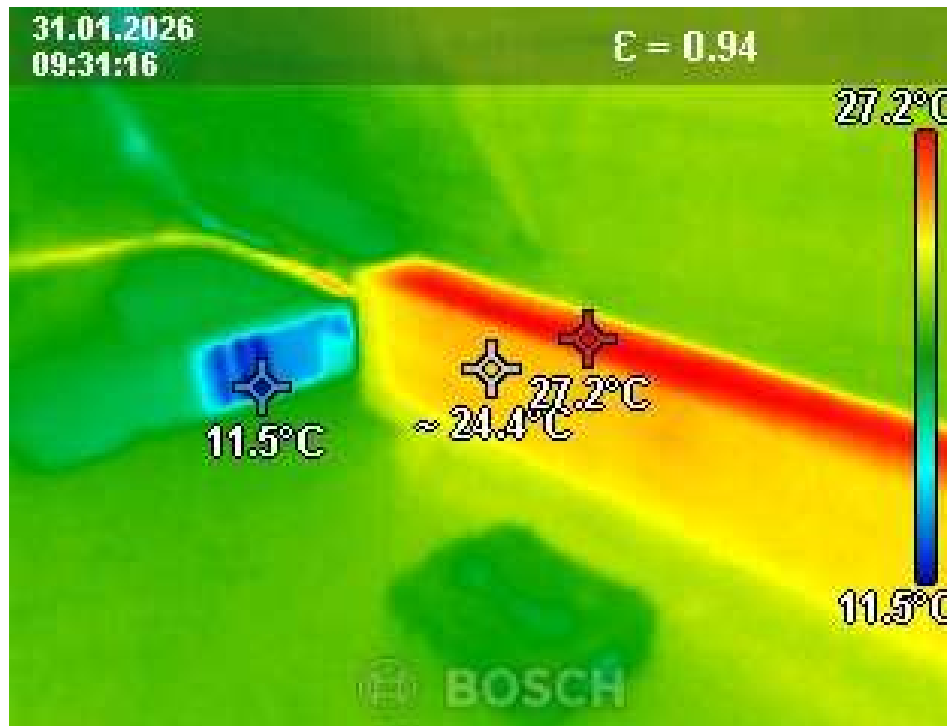
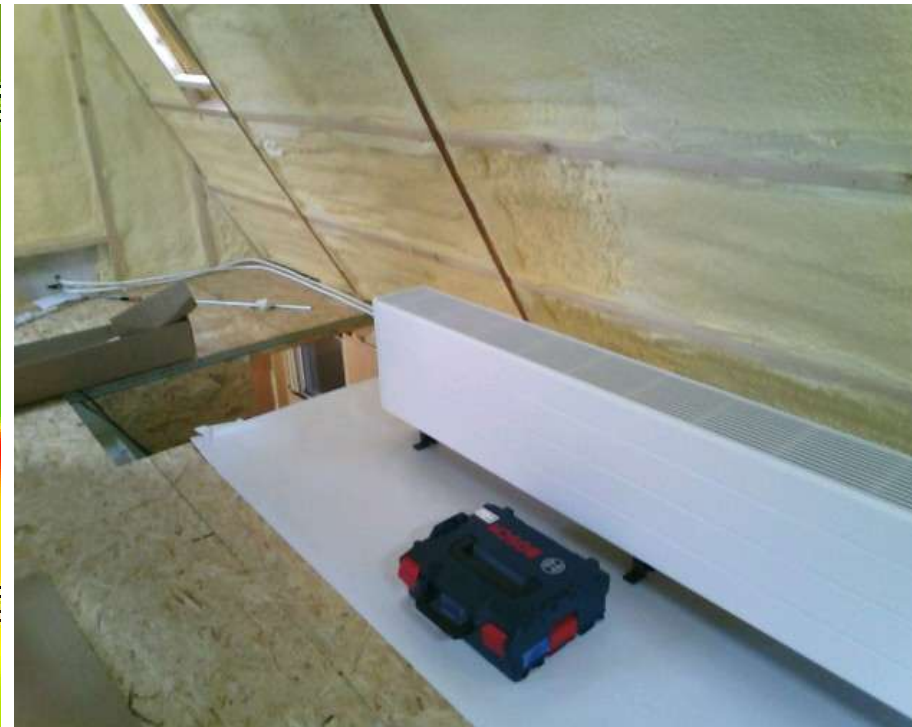
Foto 4: De convector op zolder

- De verwarming is kort voor onderzoek uitgezet.
- De ruimte onder de zolder (gang met toilet en keldertoegang en trap naar zolder) is (nog) onvoldoende geïsoleerd.

- Isoleer de trapruimte en onderliggende ruimtes beter om koudeval naar de zolder te voorkomen.
- Zorg voor een duidelijke thermische en luchtdichte scheiding tussen zolder en lager gelegen verdiepingen.

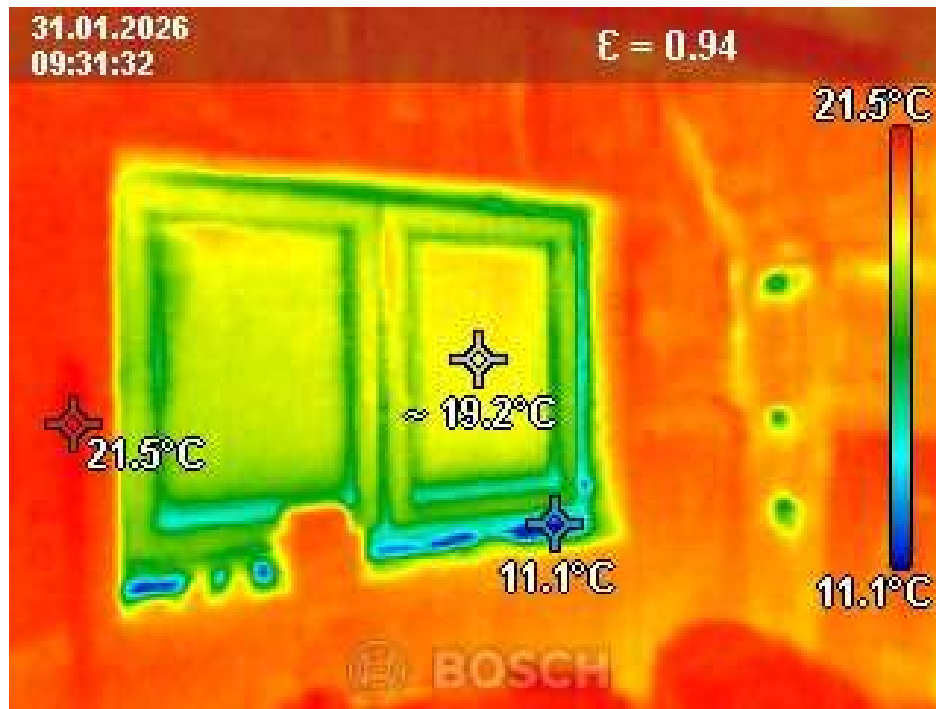
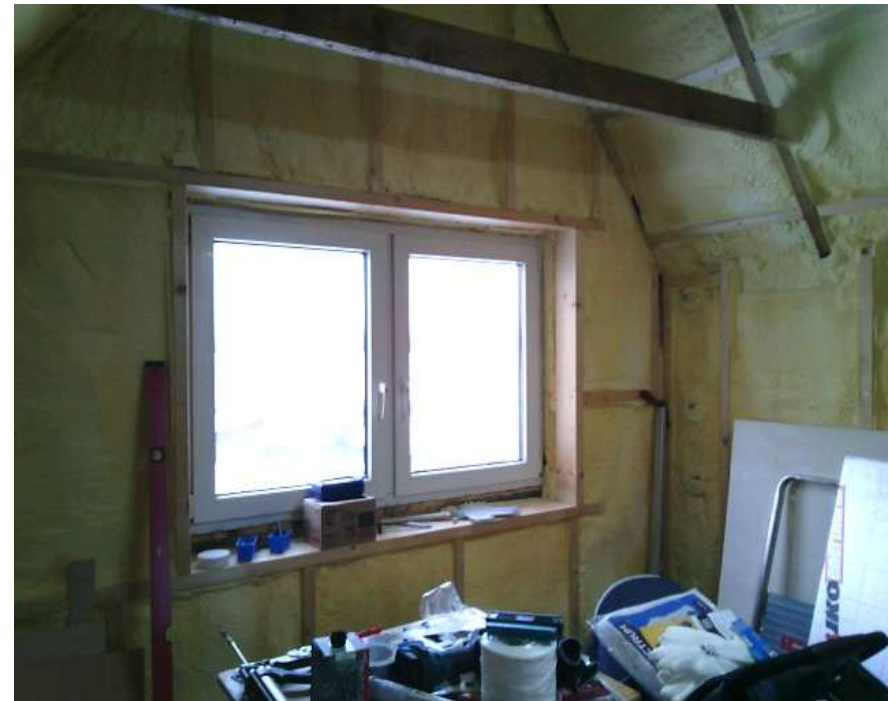
Foto 4: Het draairaamduo aan de zijkanet van de woning

- Ook hier is zichtbaar dat er op een drietal plekken (in de rechter hoek) onvoldoende PU-schuim is aangebracht,
- Op de gewone foto kan dit ook worden vastgesteld/verwacht, onafhankelijk van de thermische beelden.
- Onder het raam is de thermisch lekkage aanzienlijk.

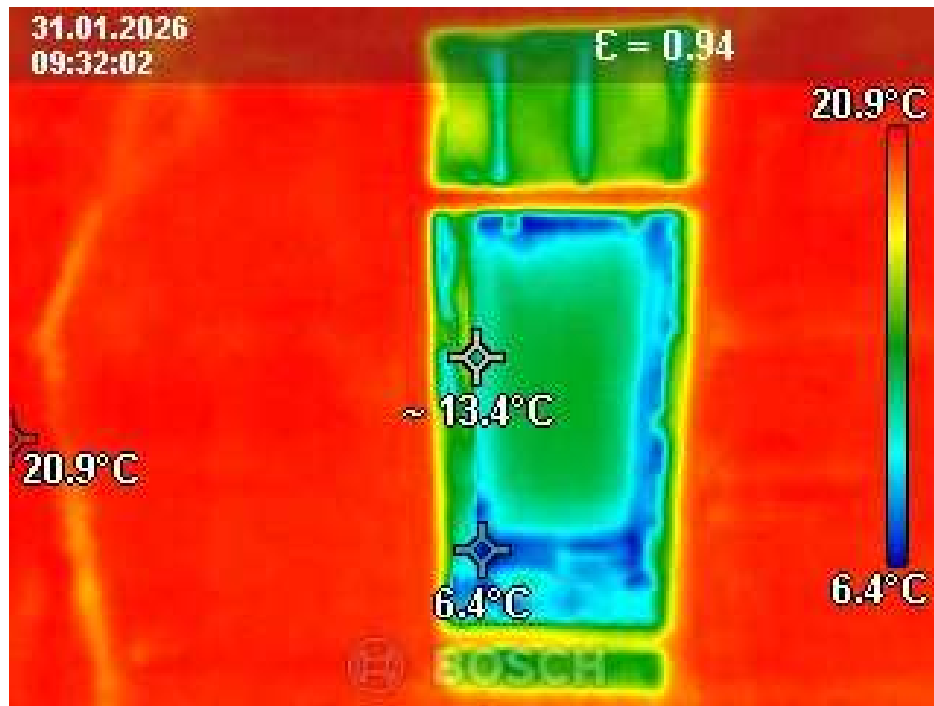
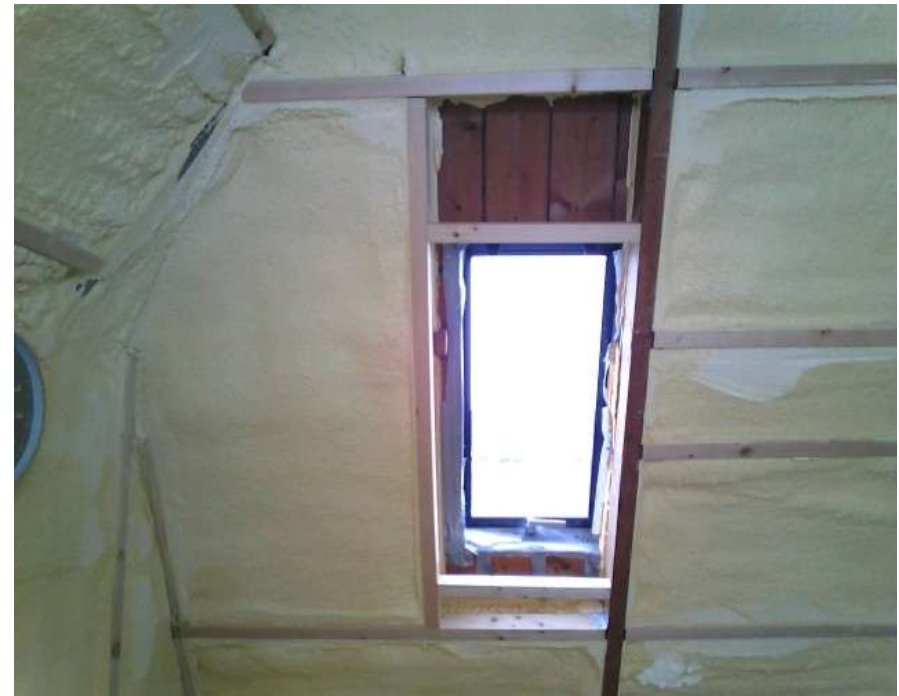
Foto 4: Het dakraam aan de ander zijkant van de woning

- Rond het dakraam is er nog onvoldoende isolatie aangebracht,
- Het dakraam heeft een aluminium raam waardoor warmte weglekt. Zonder warmtebeeld kan op basis van luchtlekkage bij het raam worden geconstateerd dat hier kou van buiten naar binnen dringt.
